**EKSPERTYZA TECHNICZNA**

STAN POKRYCIA DACHU NA ZESPOLE SZKÓŁ OGÓLNOKSZTAŁCĄCYCH NR 2.  
IM. KAROLA WOJTYŁY W LĘBORKU

UL. MARCINKOWSKIEGO 1, 84-300 LĘBORK

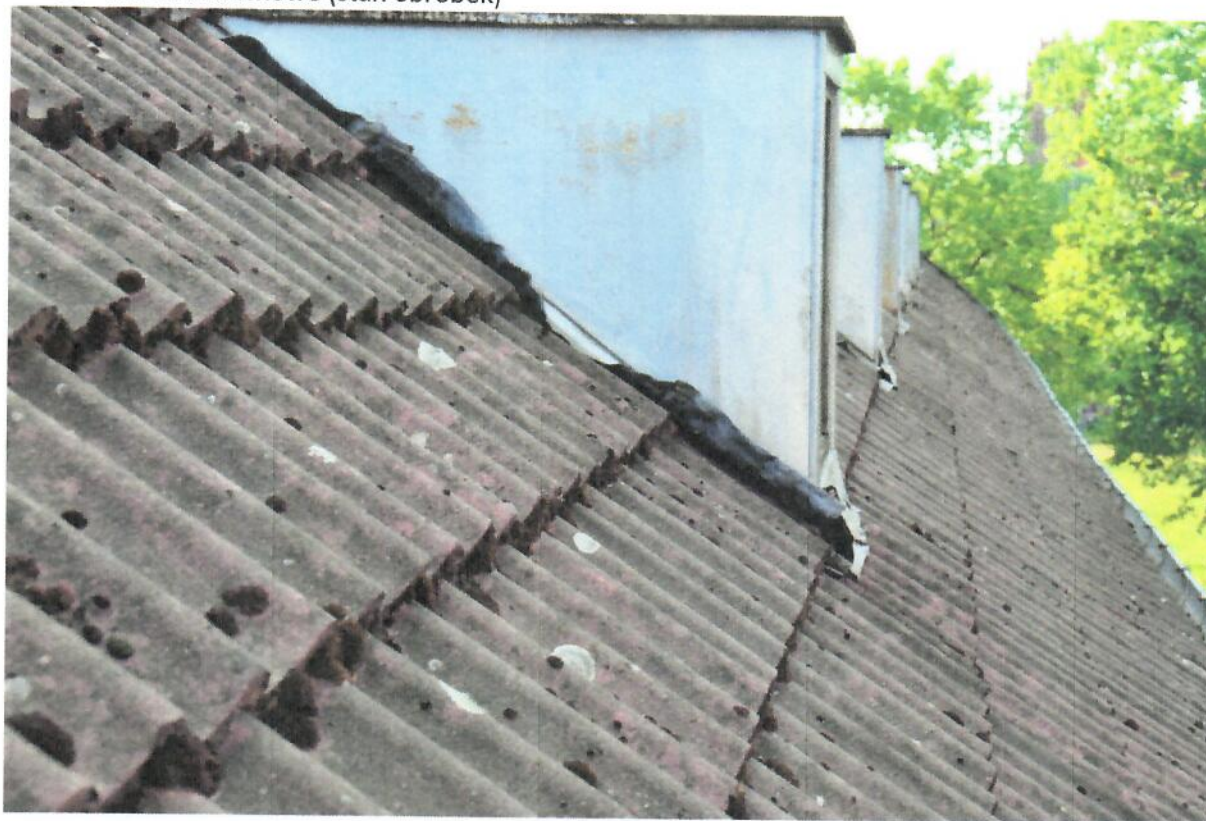
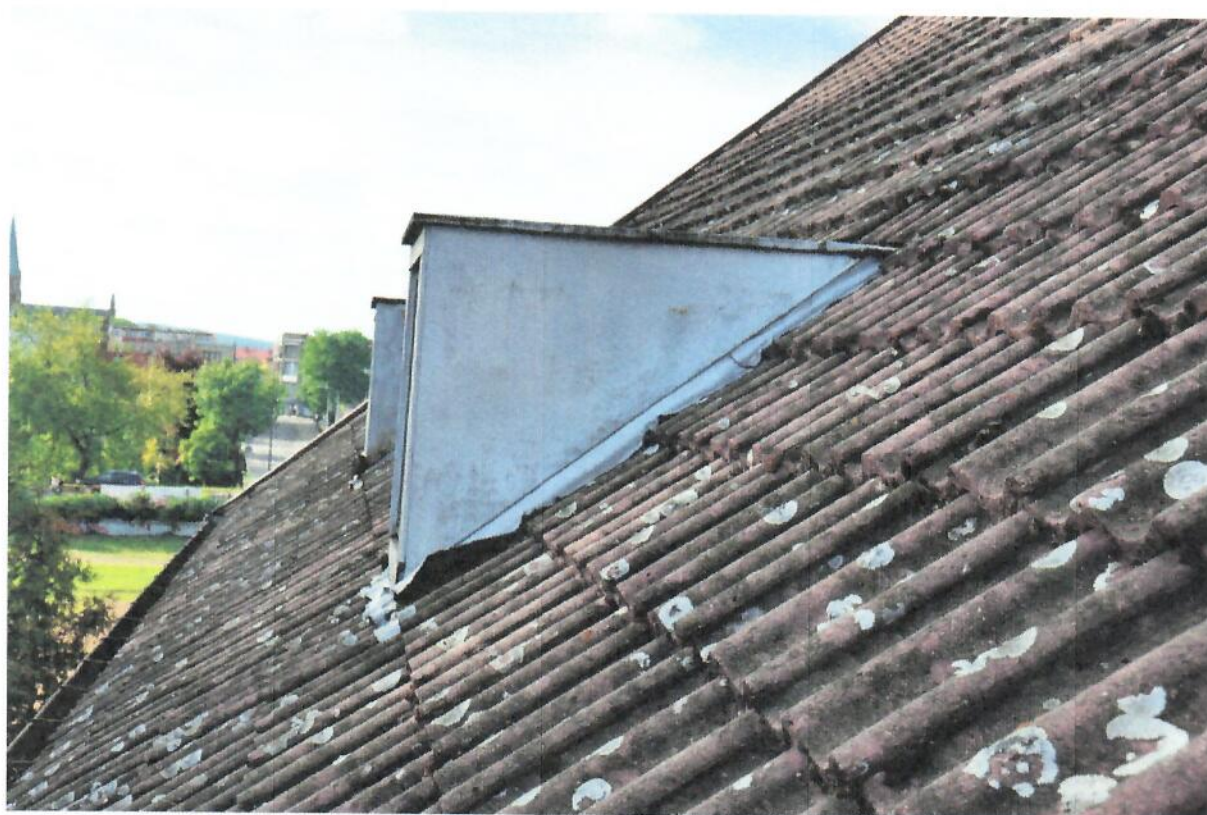
- **wykusze dachowe:** na dachu wykonano 16 wykuszy dachowych obrobionych blachą ocynkowaną. Stan obróbek niezadowalający. W wielu miejscach blacha jest skorodowana. Obróbki boczne świetlików wykonano z blachy ołowianej. Prawdopodobnie jest to obróbka z pierwszego pokrycia która nie została wymieniona podczas remontu w latach 80-tych.

*Stan techniczny obróbek blacharskich i okien: niepokojący, do wymiany.*

3. Świetliki dachowe (stan obróbek)

Dachówkę należy zdjąć i zgruzować. Łaty dachowe zdemontować. Obróbki blacharskie oraz rynnowanie nie nadają się do ponownego montażu, należy je zdemontować. Krokwie oczyścić i zabezpieczyć środkiem impregnującym. Na tak zabezpieczoną konstrukcję należy położyć membranę dachową zamocowaną za pomocą impregnowanych kontrłat. Do kontrłat należy nabić impregnowane łaty dachowe (60x40mm) i ułożyć nowe pokrycie. Świetliki dachowe należy wyremontować. Wykonać nowe obróbki blacharskie. Kominy należy przemurować z nowej cegły klinkierowej oraz wykonać nowe obróbki blacharskie. Należy również wymienić rynnowanie. Maszt antenowy zdemontować.

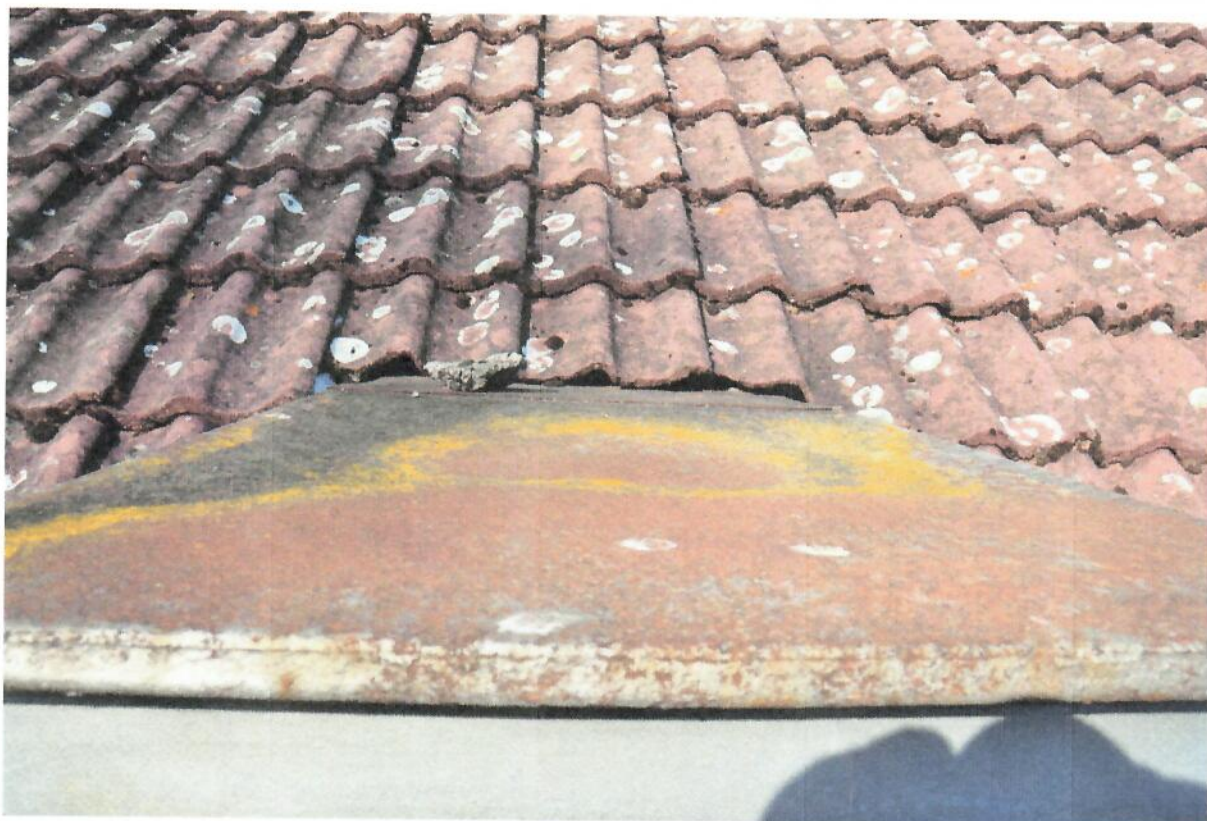
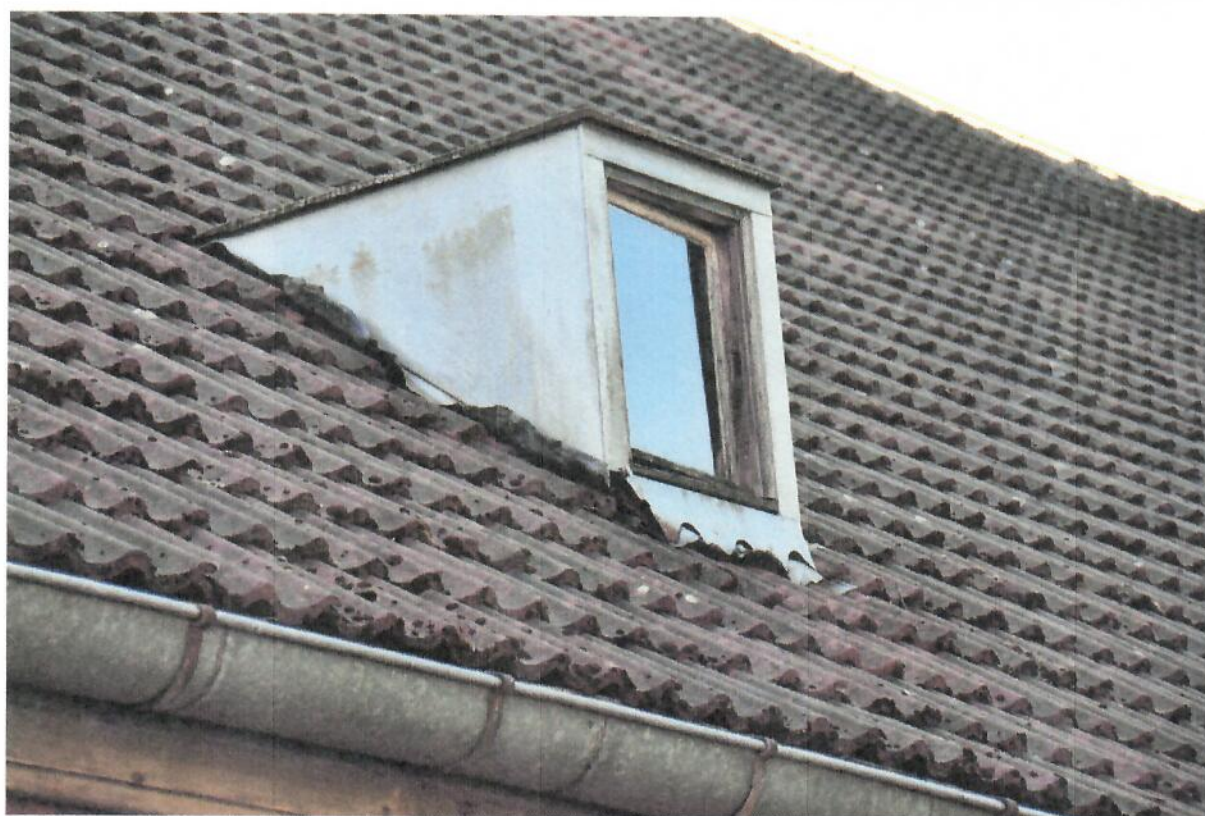
4. Daszek świetlika dachowego

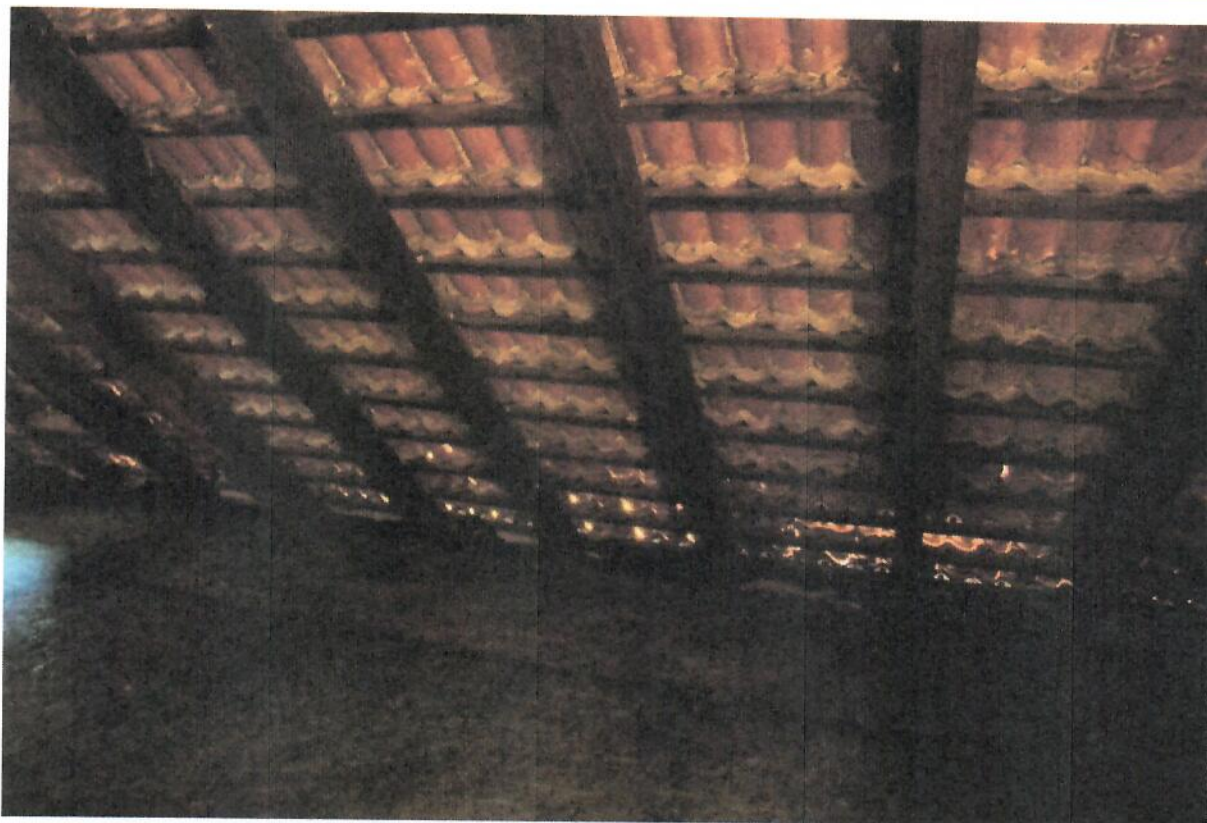
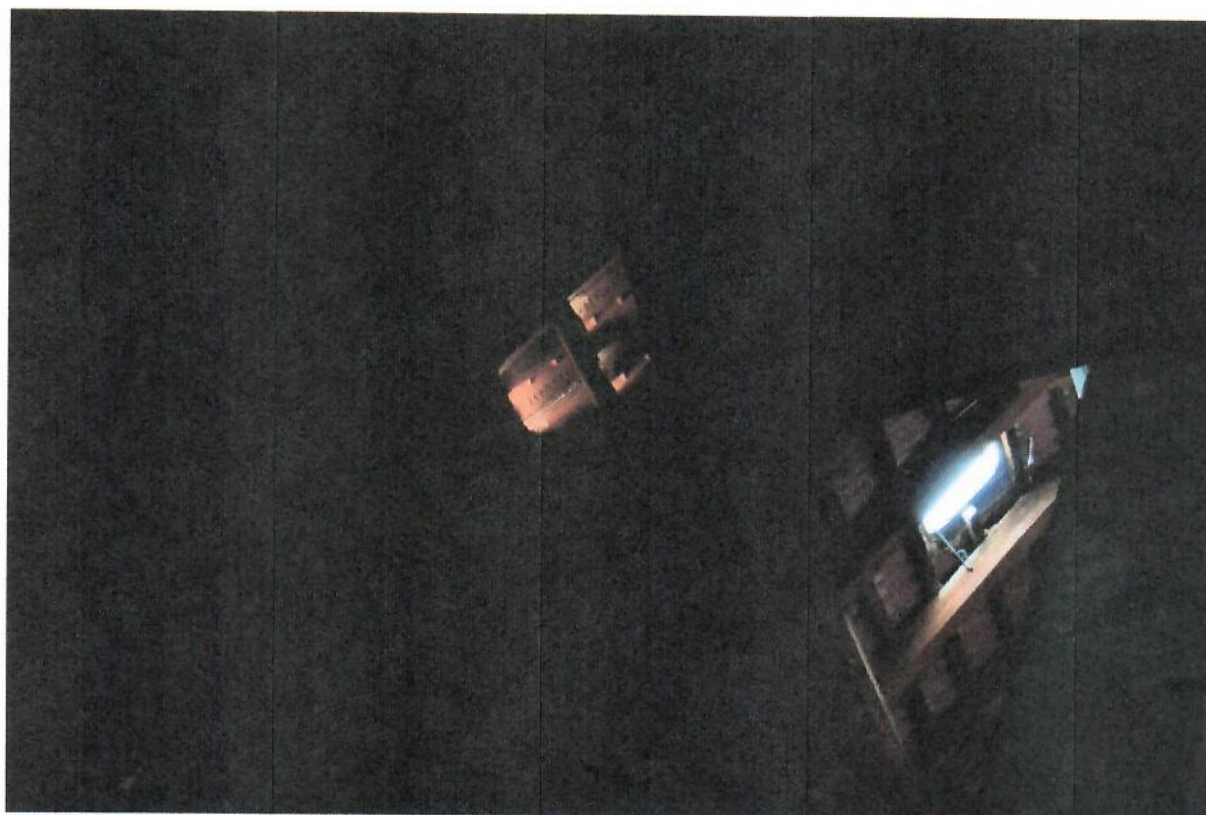
Dachówka w wyniku oddziaływania czasu jest mocno zniszczona, porośnięta mchem. Widoczne są nieszczelności i dziury. Brak mocowania mechanicznego w postaci spinek do dachówki stwarza dodatkowe zagrożenie. Przy silnych wiatrach istnieje możliwość zerwania dachówek co może być niebezpieczne i powodować kolejne dodatkowe przecieki.

5. Prześwity na połaci

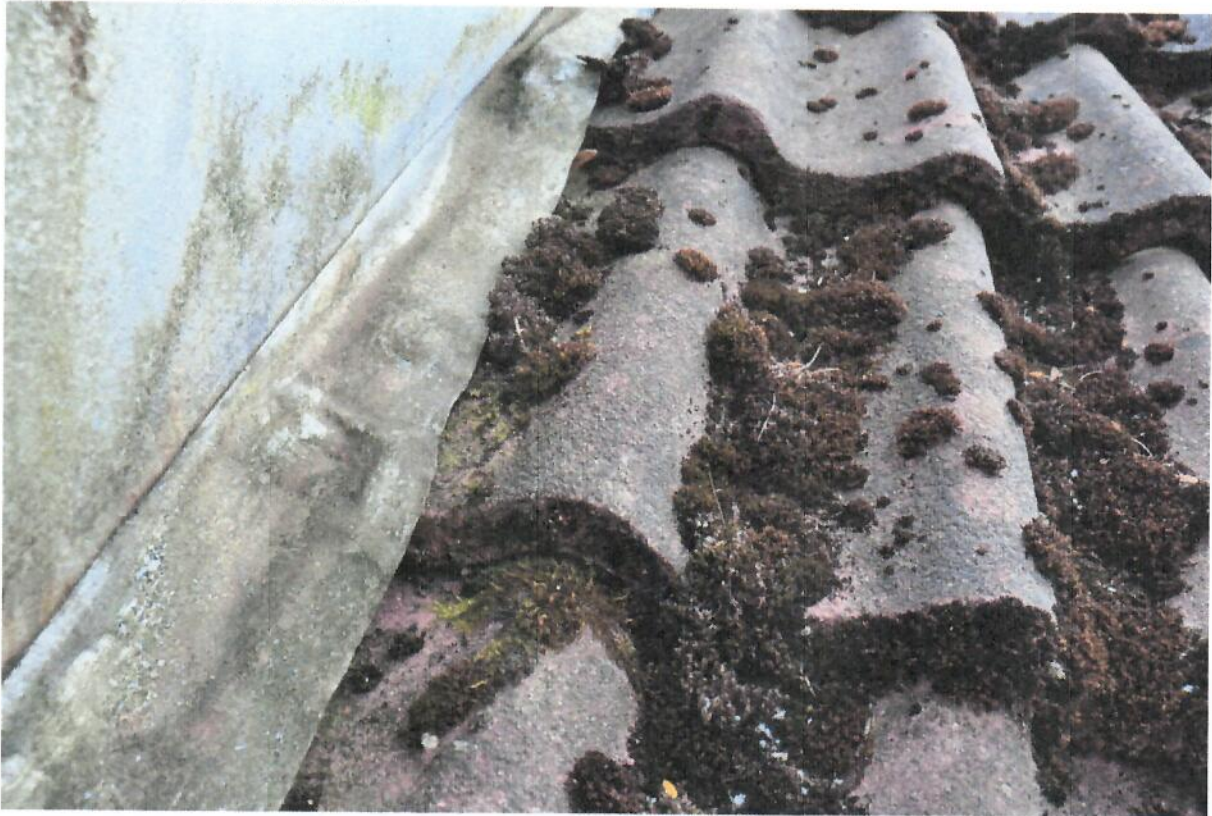
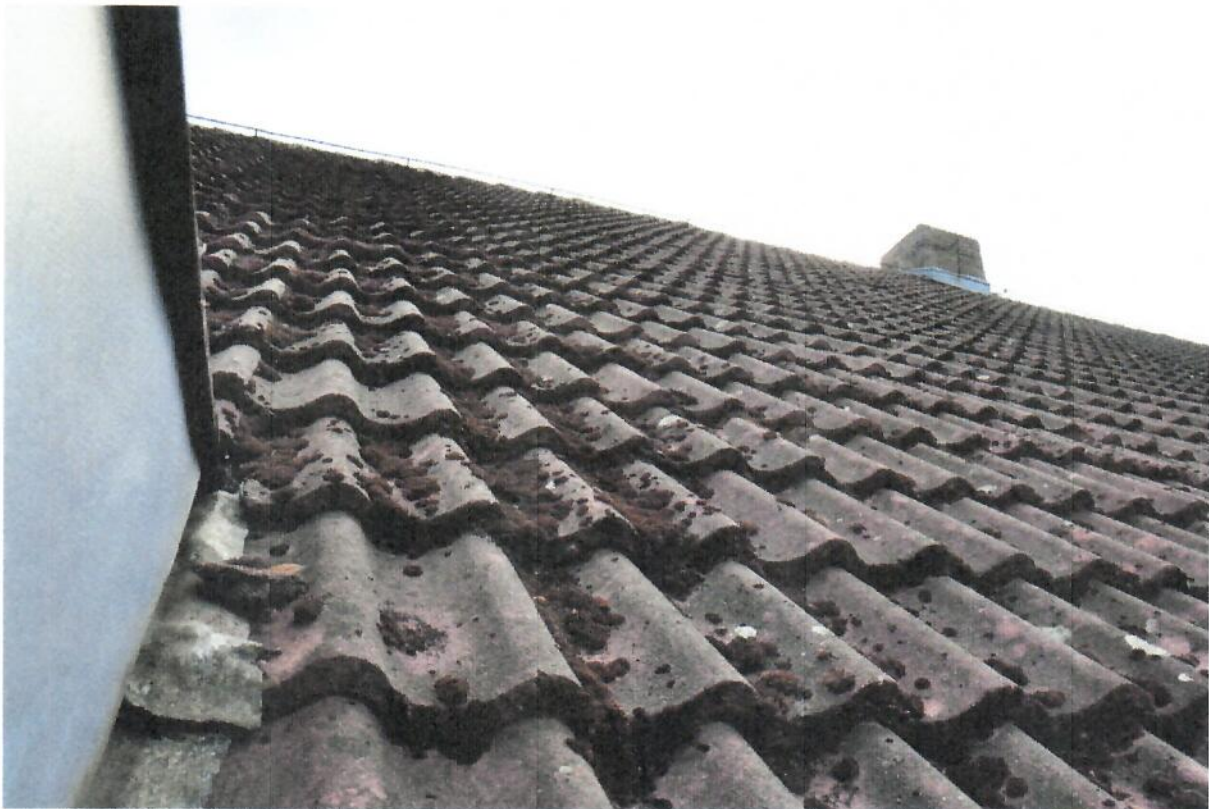
- **dachówka:** położenie dachówki budzi wiele zastrzeżeń. Pokrycie wykonano w starej metodzie kładzenia dachówki na zaprawie cementowo-wapiennej. Metody tej nie wolno było jednak użyć przy tym modelu dachówki. Należało zastosować jedynie uchwyty do mocowania dachówki, lub mocować dachówkę przez otwory w niej zastosowane, czego jednak nie zrobiono. W efekcie specjalnie zaprojektowane na dachówce zamki, którymi w razie ulewnych deszczów odprowadzany jest nadmiar wody opadowej, zostały przez ww zaprawę zablokowane. Powoduje to zastój wody i w wielu miejscach przelewanie się jej do wewnątrz budynku.

*Stan techniczny: niepokojący, do wymiany*

6. Obecny stan dachówki

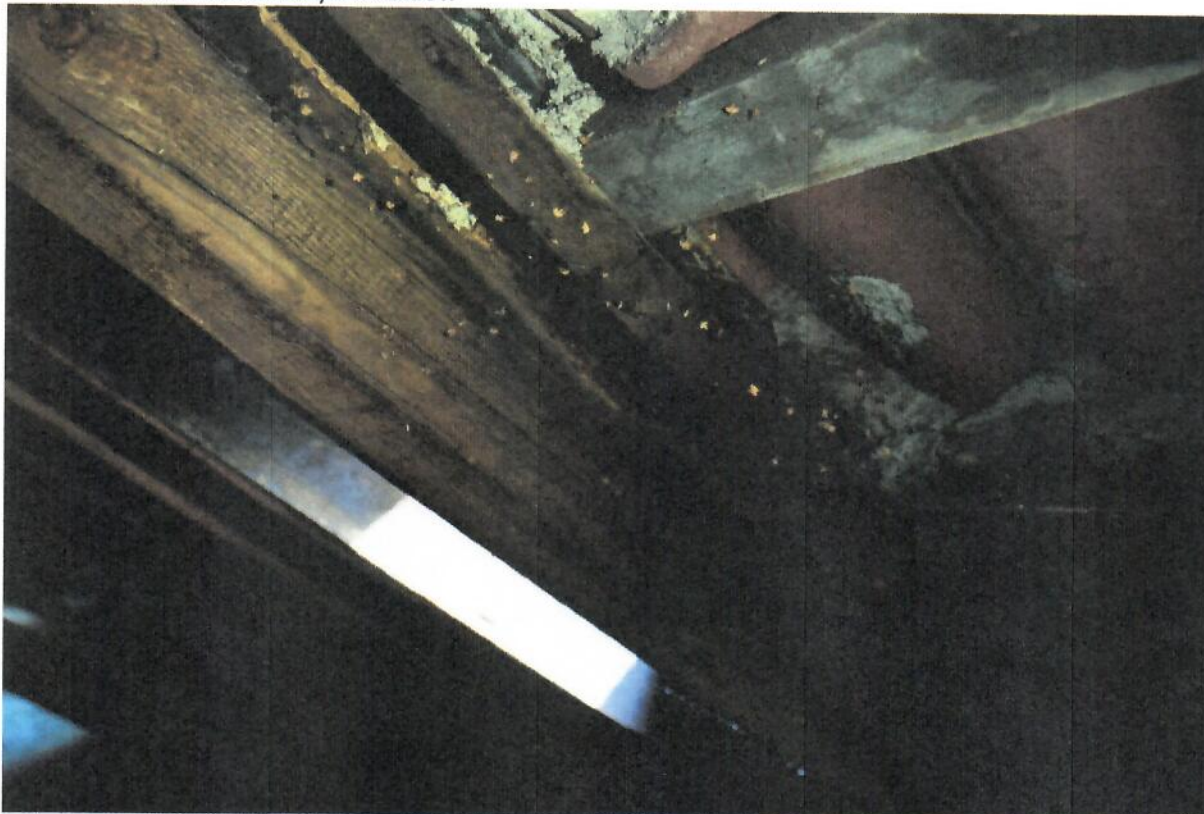
- **krokwie, słupy, płatwy, murlaty, miecze oraz kleszcze:** elementy konstrukcji w dobrym stanie. Po oględzinach stwierdzono że cztery krokwie należy wymienić z uwagi na ich zły stan (zmurszałe drewno w wyniku przecieków) reszta elementów pomimo słabej kondycji dachu nie budzi zastrzeżeń. Nie stwierdzono czy konstrukcja była zabezpieczona środkami impregnującymi przeciwko grzybom i owadom.

7. Jedna ze zmurszałych krokiew

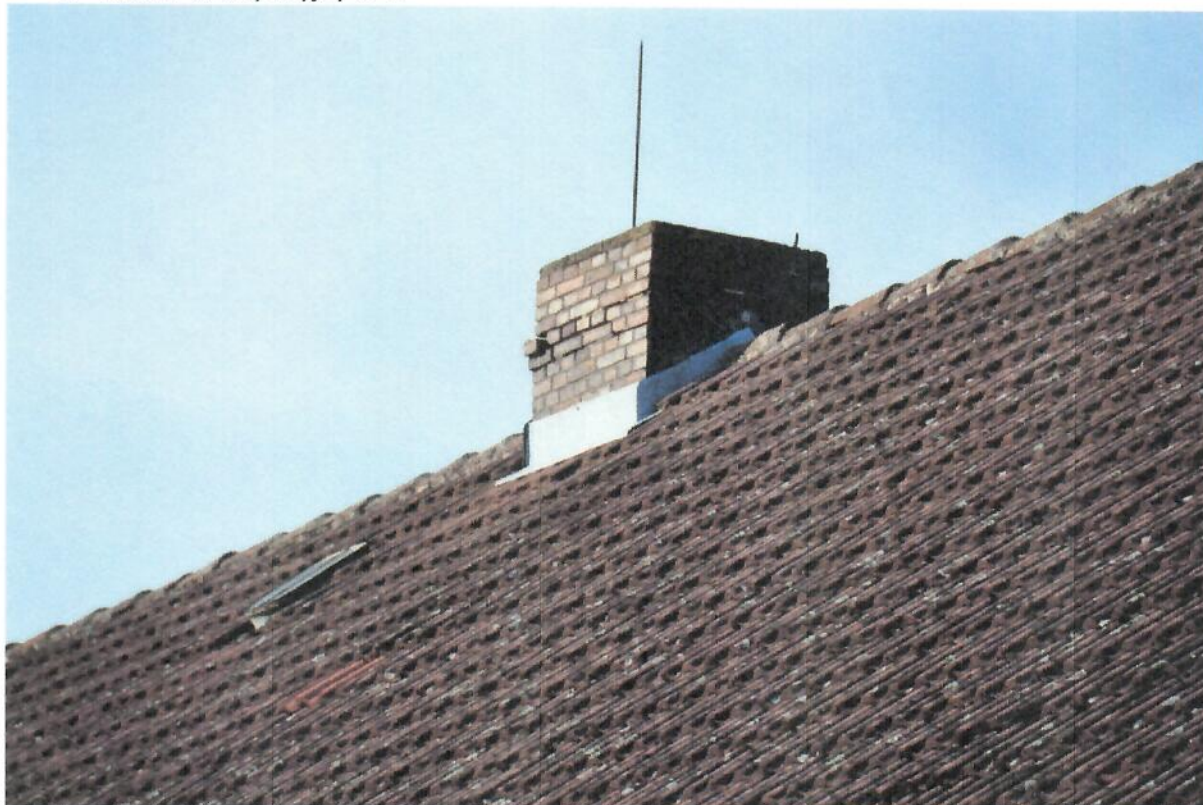
- **kominy wentylacyjne:** kominy wentylacyjne z cegły pełnej ponad dachem w stanie średnim. Na ceglach widać spękania oraz znaczne ubytki w fugach między ceglami. Cegły w kilku miejscach luźne, grożą wypadnięciem.

*Stan techniczny kominów: średni, zaleca się przemurowanie kominów*

8. Komin Wentylacyjny nr 1

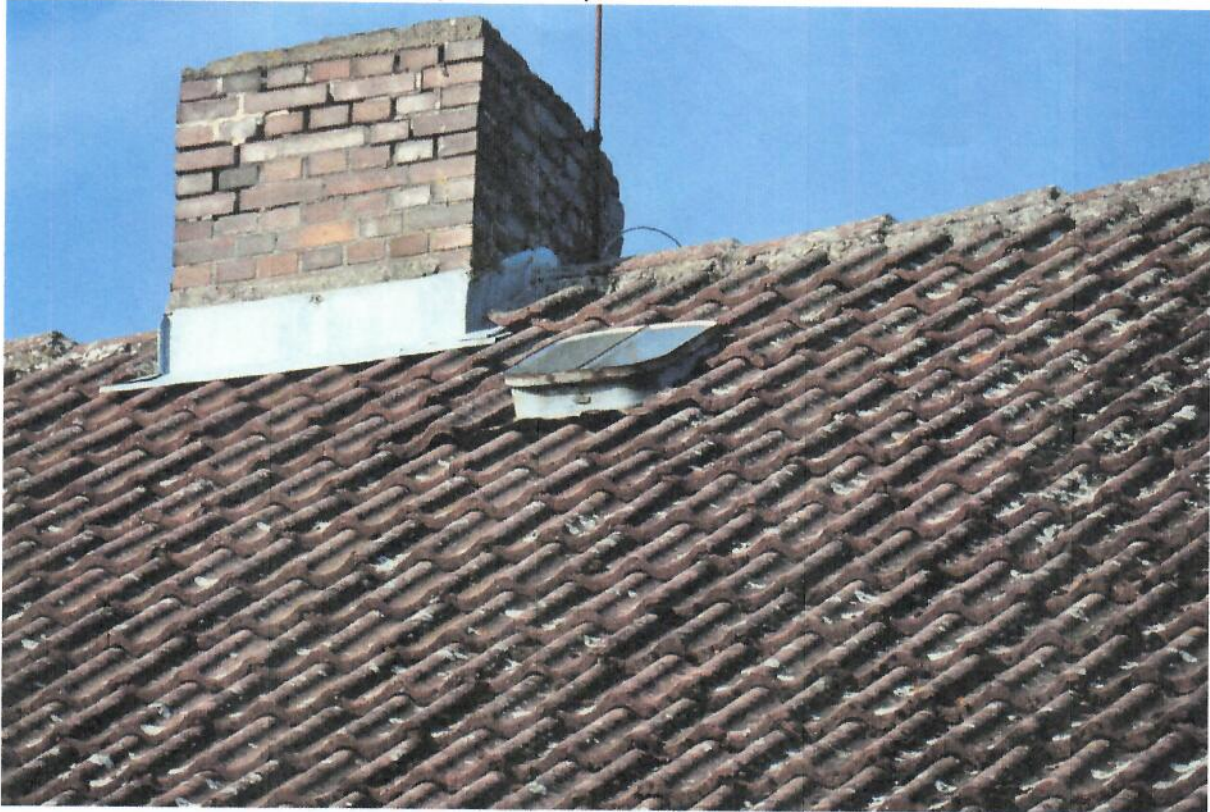
9. Komin wentylacyjny nr 2 i wyłaz dachowy

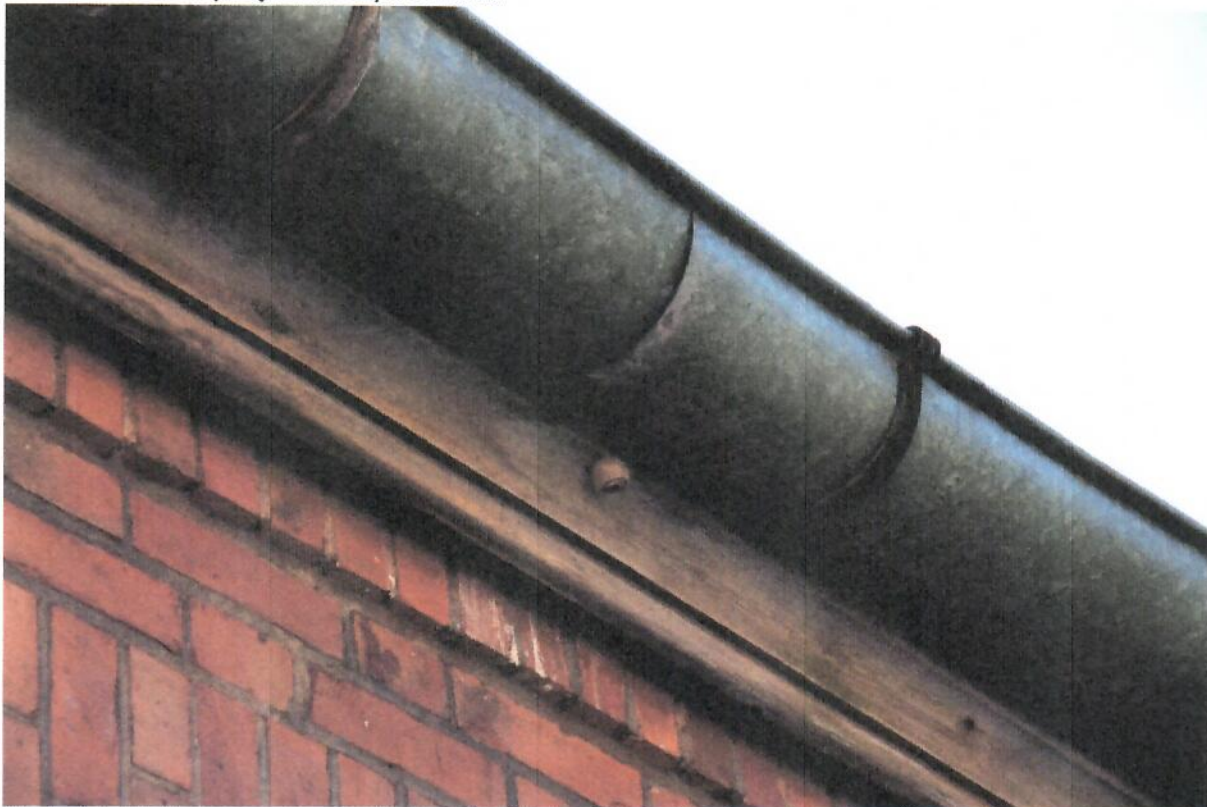
- **rynny i rury spustowe:** rynny z blachy ocynkowanej. Ich stan niezadowalający. Rynny skorodowane, łączenia popękane. Rury spustowe w trakcie trwającego remontu wymieniono na nowe z blachy powlekanej.

*Stan techniczny rynien: niezadowalający, do wymiany*

10. Wadliwe połączenie orynnowania
