## PROJEKT TECHNICZNY

Most przez rzekę Łebę w ciągu ulicy Armii Krajowej w Łęborku

*Zleceniodawca :* Zarząd Dróg Powiatowych w Łęborku

# A. OPINIA TECHNICZNA

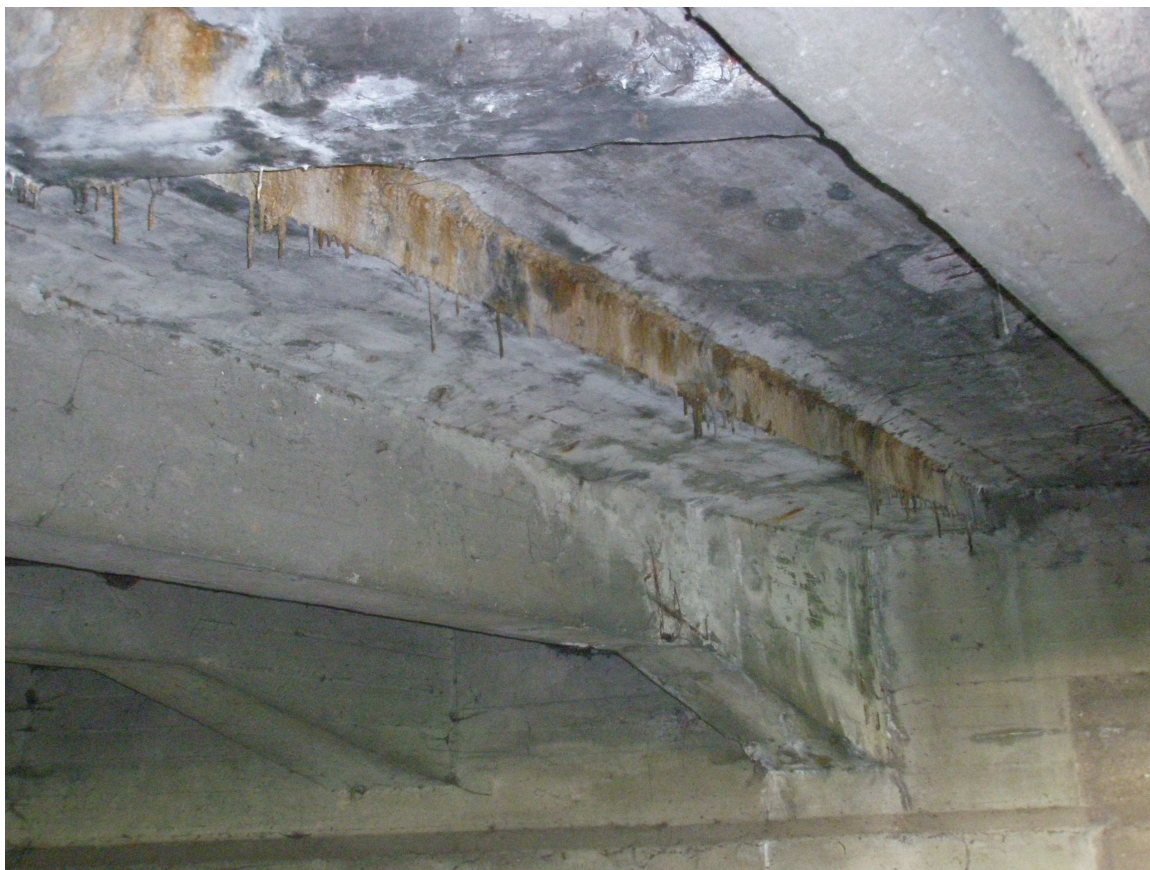
Na konstrukcji występują **zacieki oraz nacieki** wywołane nadmierną wilgotnością (bliskość rzeki) oraz wodą przesączającą się przez elementy konstrukcyjne mostu w wyniku nieszczelnej izolacji.

FOT. 1 – korozja betonu, przecieki przez płytę pomostu

- odtworzyć izolację,
- zabezpieczyć nasyp w obrębie przyczółków,
- umocnić zabezpieczenie przyczółków pod obiektem,
- zabezpieczyć filar mostu od strony górnej wody,
- wykonać iniekcję rys,
- uzupełnić skorodowane zbrojenie,
- ubytki betonu, po uprzednim usunięciu luźnych części, uzupełnić zaprawami naprawczymi (niskoskurczowymi),
- dla zapewnienia trwałości należy cały obiekt zabezpieczyć powłoką ochronną,

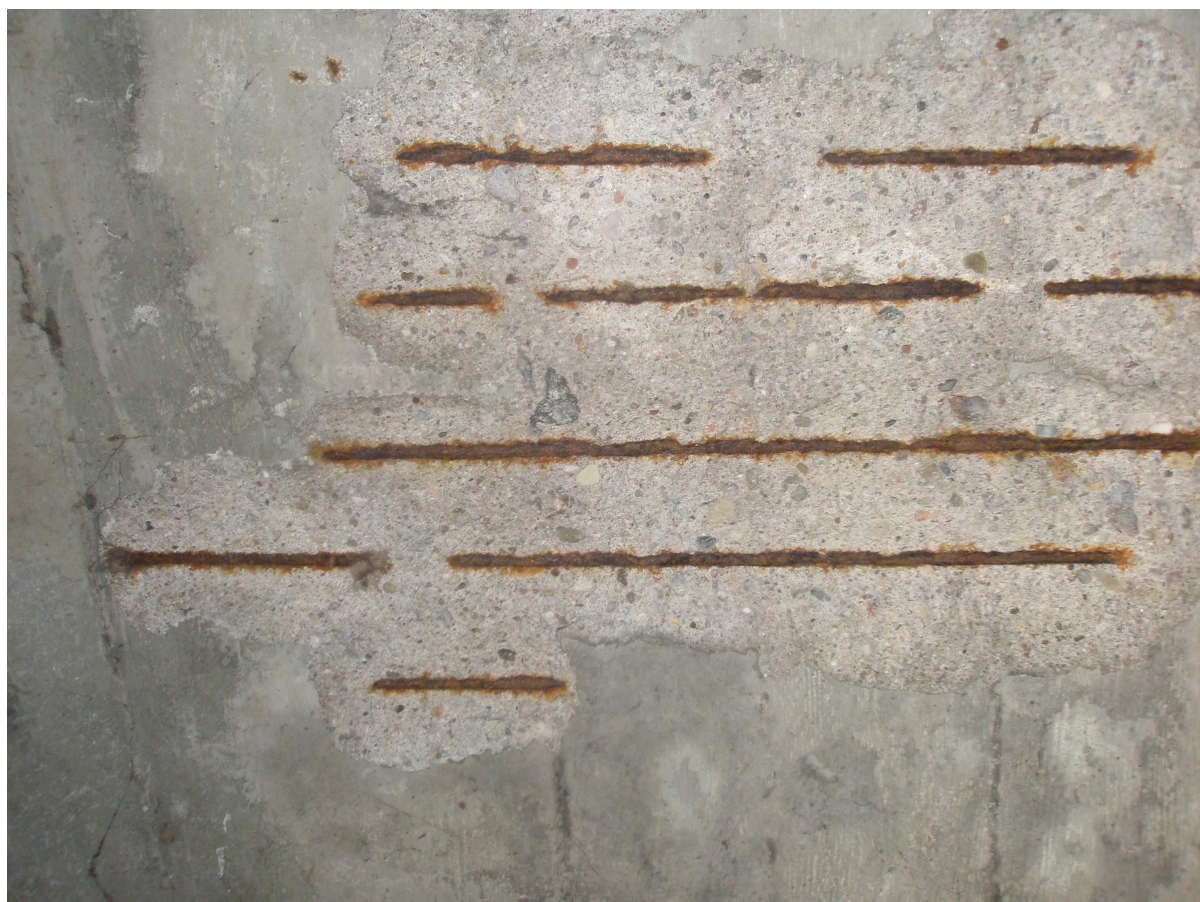
Odpadająca otulina **odkryła** również **pręty zbrojeniowe** płyty pomostu i dźwigarów głównych.

FOT. 2 – brak otuliny, skorodowane zbrojenie płyty

Naprawa konstrukcji nośnej poprzez uzupełnienie skorodowanego zbrojenia dźwigarów głównych do przekrojów zbrojenia projektowanego. Na belkach skrajnych stwierdzono kilka rys, które należy wypełnić poprzez iniekcję wzmacniającą.

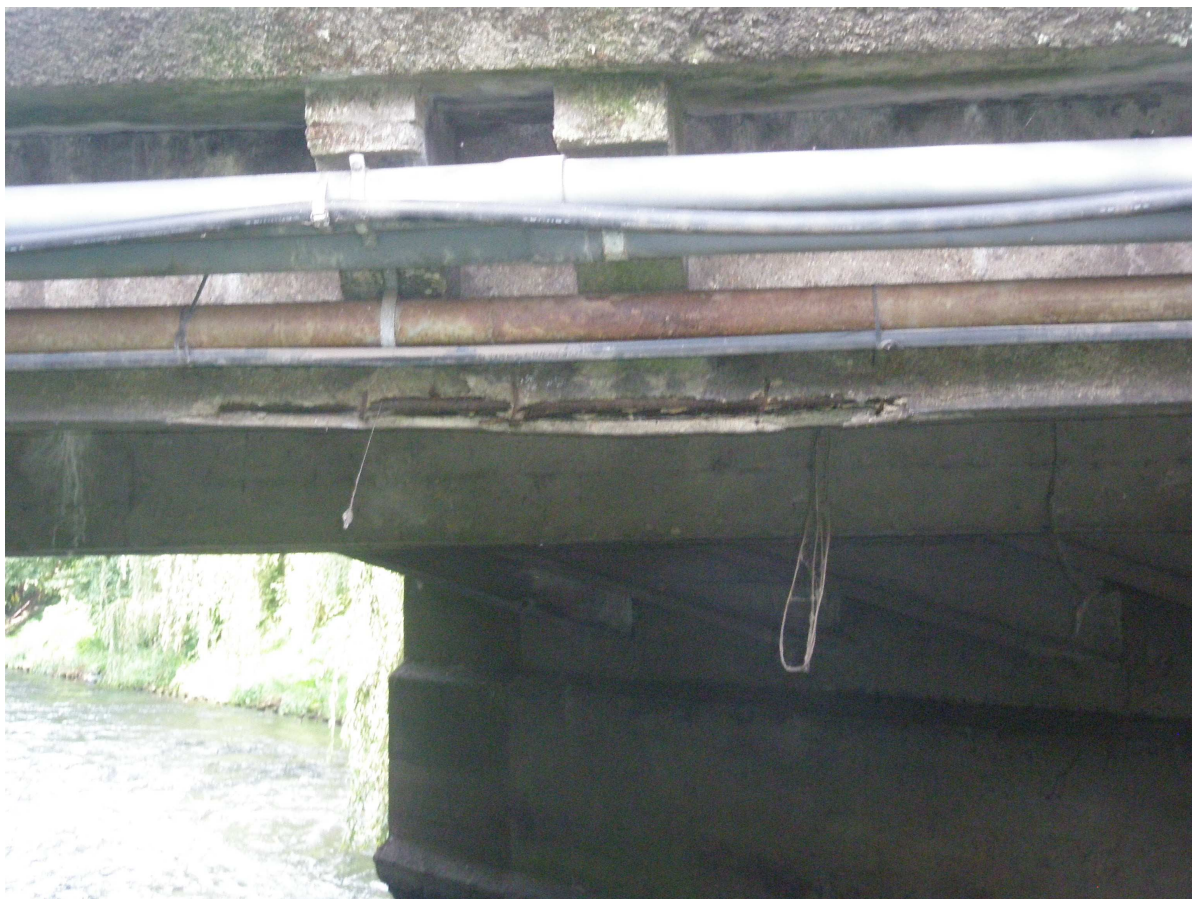
**Kruszenie i odpadanie powierzchniowej w-wy betonu** ( szczególnie belek skrajnych ) w połączeniu z białymi nalotami świadczy o korozji siarczanowej. Efektem znacznych ubytków betonu jest wyraźne odsłonięcie prętów zbrojenia oraz stopniowe korodowanie stali. Występujące białe naloty sugerują znaczne zaawansowanie procesu korozyjnego.

FOT. 3 – odspojenie otuliny i korozja zbrojenia głównego dźwigarów

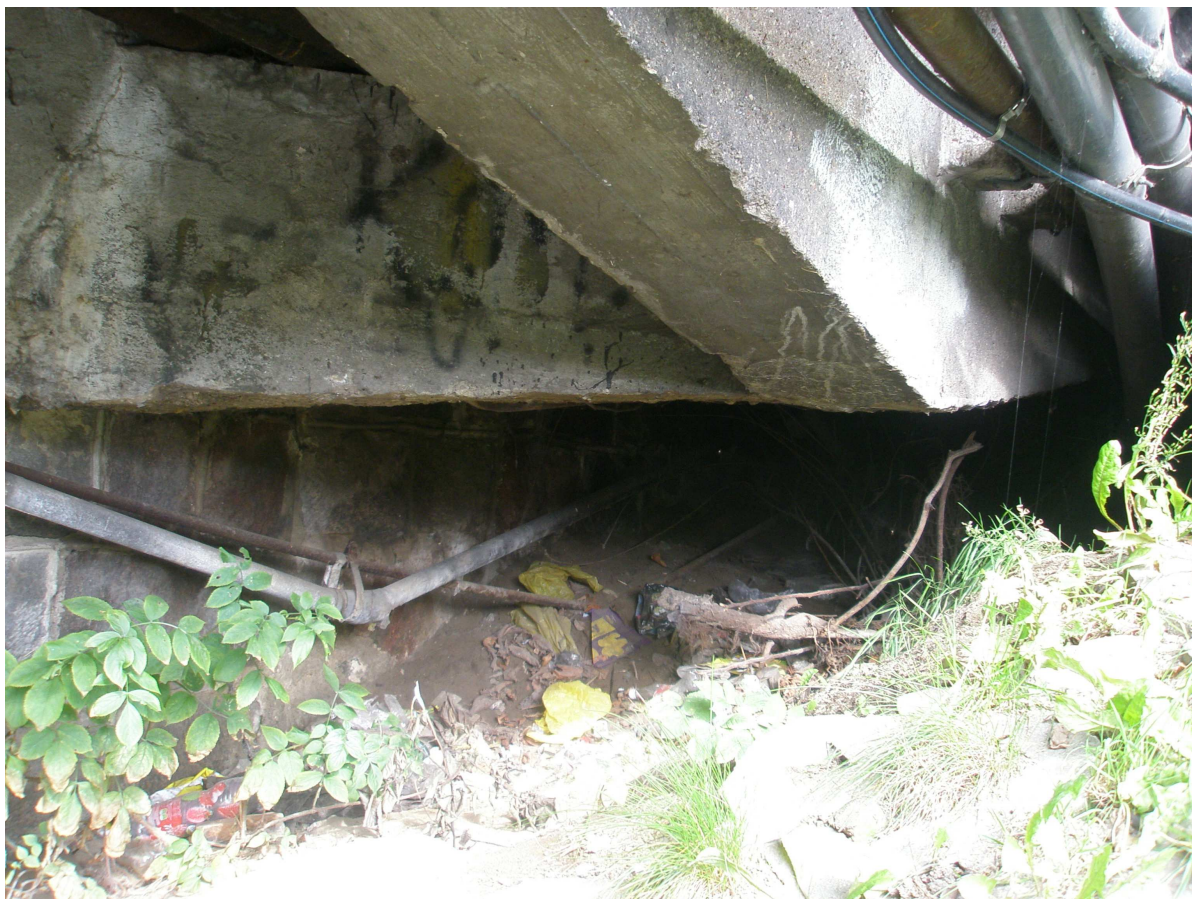
Ponieważ na poszerzeniach nie ma skrzydełek, część skarp nasypów zabezpieczono prowizorycznie drobnymi elementami betonowymi, a inne pozostają bez zabezpieczeń, co powoduje osiadanie i wymywanie ziemi.

FOT. 4 – Ubytki gruntu w nasypie stożków

Z uwagi na brak objawów świadczących o osiadaniu podpór nie projektuje się ich wzmacniania. Tylko z powodu braku skrzydełek należy zabezpieczyć nasyp w obrębie

przyczółków ścianami oporowymi. Można zastosować typowe prefabrykaty ( np. firmy Rekers ) posadawiając je na warstwie wyrównawczej z betonu B15.

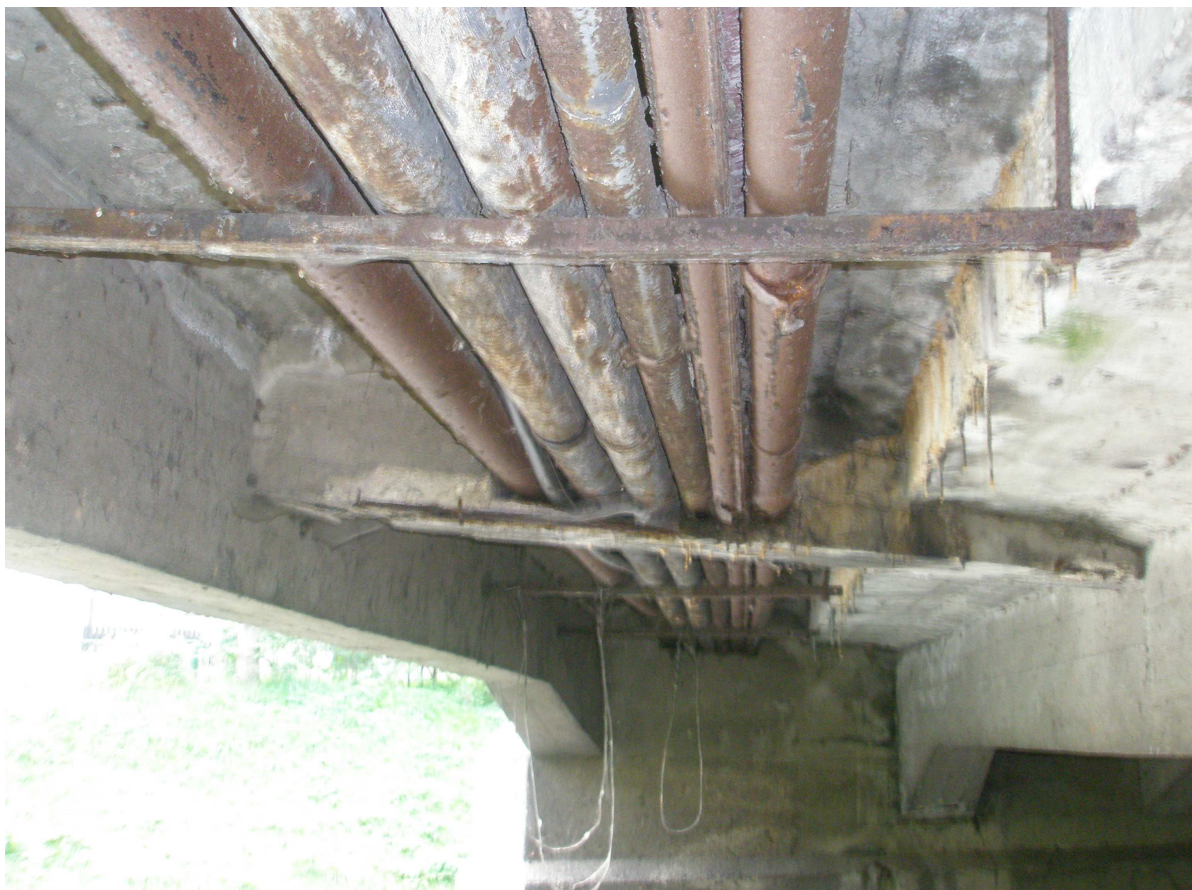
Między dźwigarami i z boku obiektu oraz wzdłuż przyczółków umieszczono rury ochronne dla przeprowadzenia urządzeń teletechnicznych. Wszystkie stalowe rury ochronne oraz wieszaki są skorodowane

FOT. 5 – Korozja rur ochronnych urządzeń obcych, korozja betonu, przecieki przez płytę pomostu

W miejscach przejść rur osłonowych przez poprzecznice skrajne gdzie występują przecieki, wykonać iniekcję uszczelniającą.

Rury osłonowe pomiędzy dźwigarami i na gzymsach obiektu. Inwestor powinien wystąpić do właścicieli urządzeń obcych do ich uporządkowania ( np. likwidacji nieczynnych rur ) a po remoncie obiektu do ich naprawy ( szczególnie wieszaków dla podtrzymania rur ).

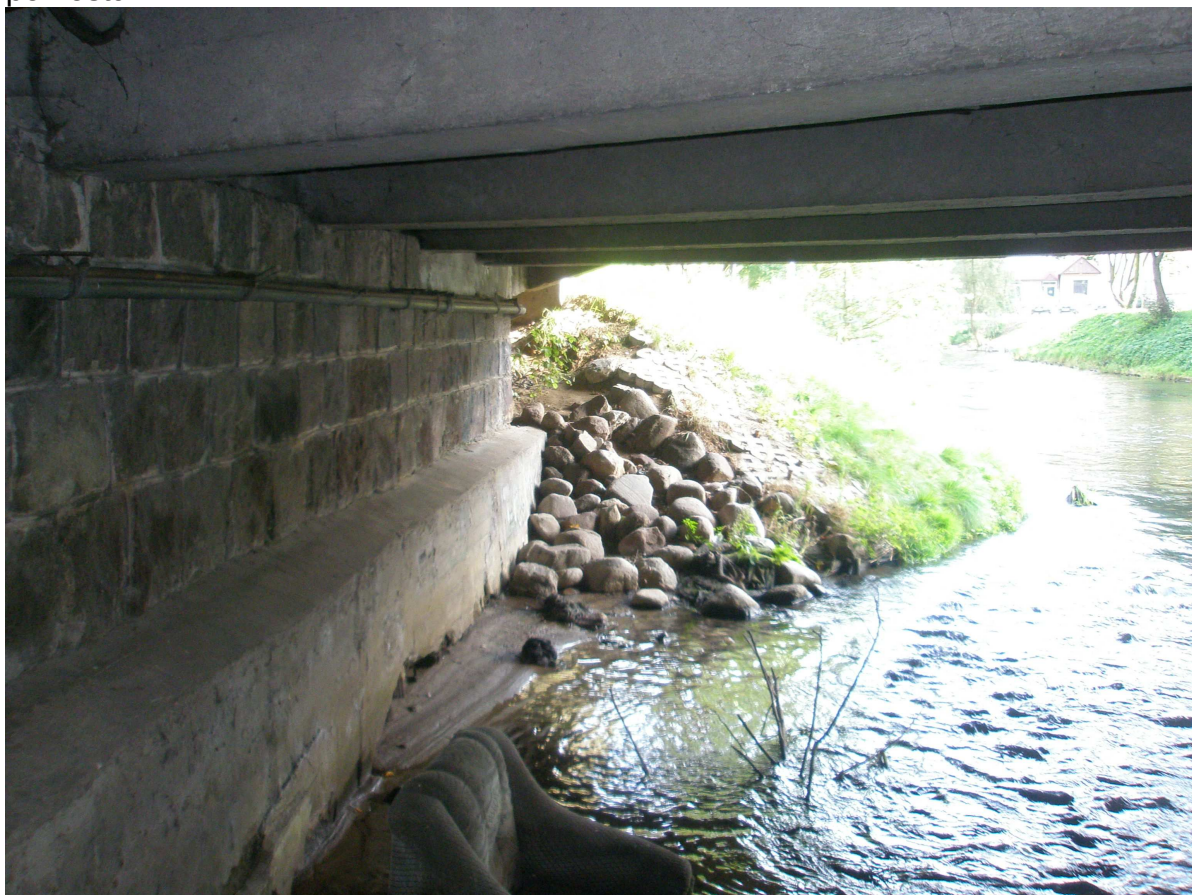
W wyniku obniżenia się dna rzeki, odkryty został beton wyrównawczy pod filarem mostu, który z uwagi na małą klasę betonu z jakiego został wykonany, uległ znacznemu uszkodzeniu ( widoczne ubytki) szczególnie od strony górnej wody.

FOT. 6 – Zniszczone umocnienie stożków, brak zabezpieczenia przyczółka przed działaniem wody, zanieczyszczenie koryta rzeki

Filar należy zabezpieczyć grodzicami GZ4, przestrzeń pomiędzy grodzicami a filarem wypełnić betonem B30.
