## PROJEKT TECHNICZNY

Most przez rzekę Łebę w ciągu ulicy Alei Wolności w Łęborku

# A. OPINIA TECHNICZNA

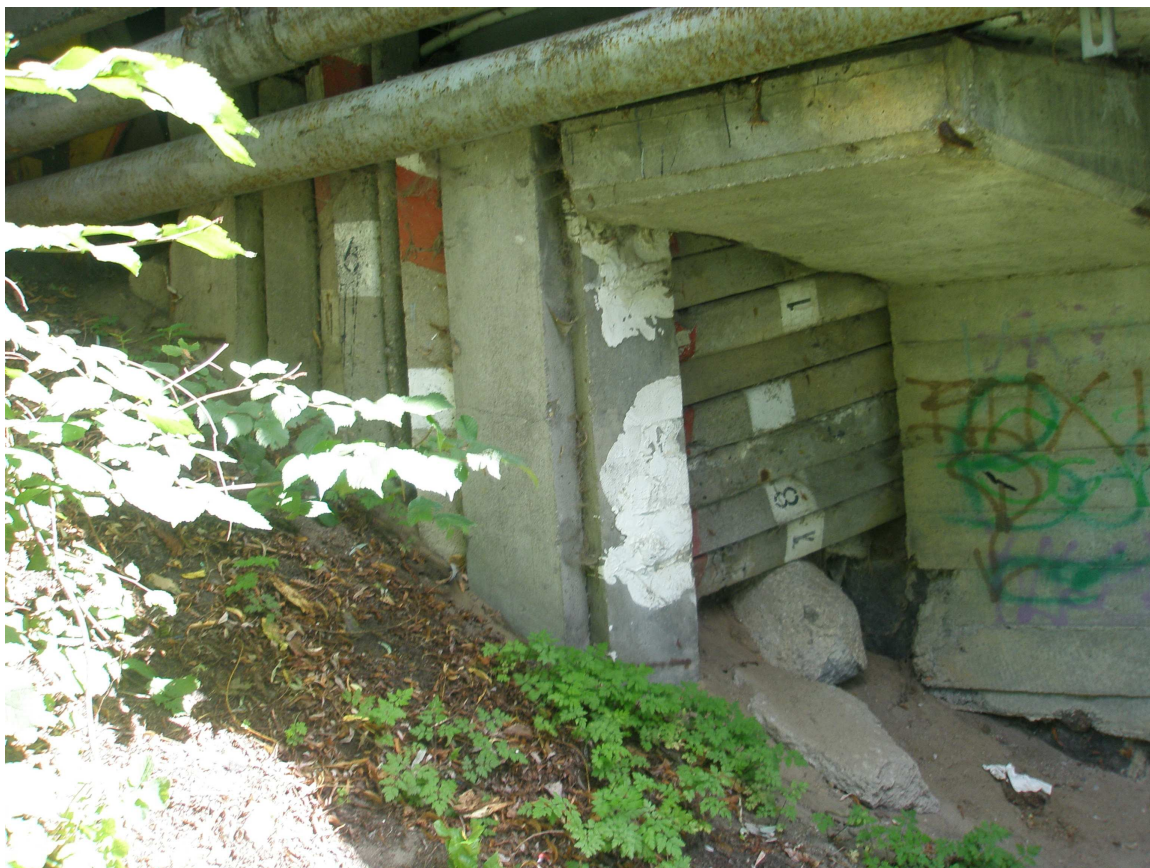
Ponieważ przyczółki nie posiadają skrzydełek, część skarp nasypów zabezpieczono prowizorycznie drobnymi elementami betonowymi, a inne pozostają bez zabezpieczeń, co powoduje osiadanie i wymywanie ziemi.

FOT. 1 – brak skrzydełek ( prowizoryczne zabezpieczenie pachołkami ) powoduje wymywanie ziemi i osiadanie nasypu

Niebezpieczna sytuacja może powstać w wyniku najechania samochodu na chodnik. Z uwagi na brak skrzydełek trzymających nasyp możliwe jest jego osunięcie.

Z uwagi na brak objawów świadczących o osiadaniu podpór nie projektuje się ich wzmacniania. Tylko z powodu braku skrzydełek należy zabezpieczyć nasyp w obrębie przyczółków ścianami oporowymi. Można zastosować typowe prefabrykaty ( np. firmy Rekens ) posadawiając je na warstwie wyrównawczej z betonu B15. Filar należy zabezpieczyć grodzicami GZ4, obciąć istniejącą ściankę drewniana i przestrzeń pomiędzy grodzicami a filarem wypełnić betonem B30.

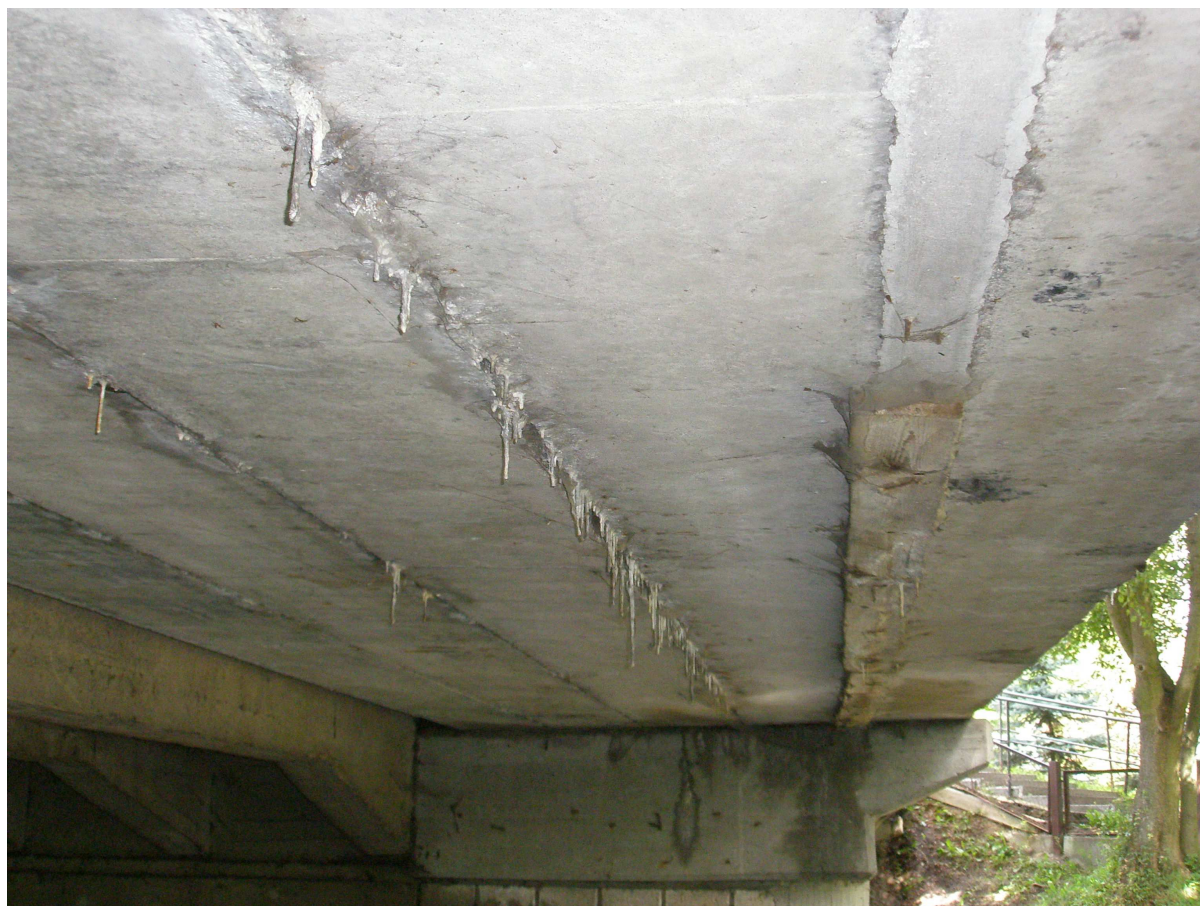
Na konstrukcji ( przede wszystkim na części prefabrykowanej ) występują **zacieki oraz nacieki** wywołane nadmierną wilgotnością (bliskość rzeki) oraz wodą przesączającą się przez elementy konstrukcyjne mostu w wyniku nieszczelnej izolacji.

FOT. 2 – nacieki powstałe przez przesączającą się przez elementy konstrukcyjne mostu wodę w wyniku nieszczelnej izolacji.

Na wykonstrowanym przeciwspadku płyty pomostu izolacja termozgrzewalna, zamontowane sączki i dreny podłużne dla odprowadzenia wody znad izolacji.

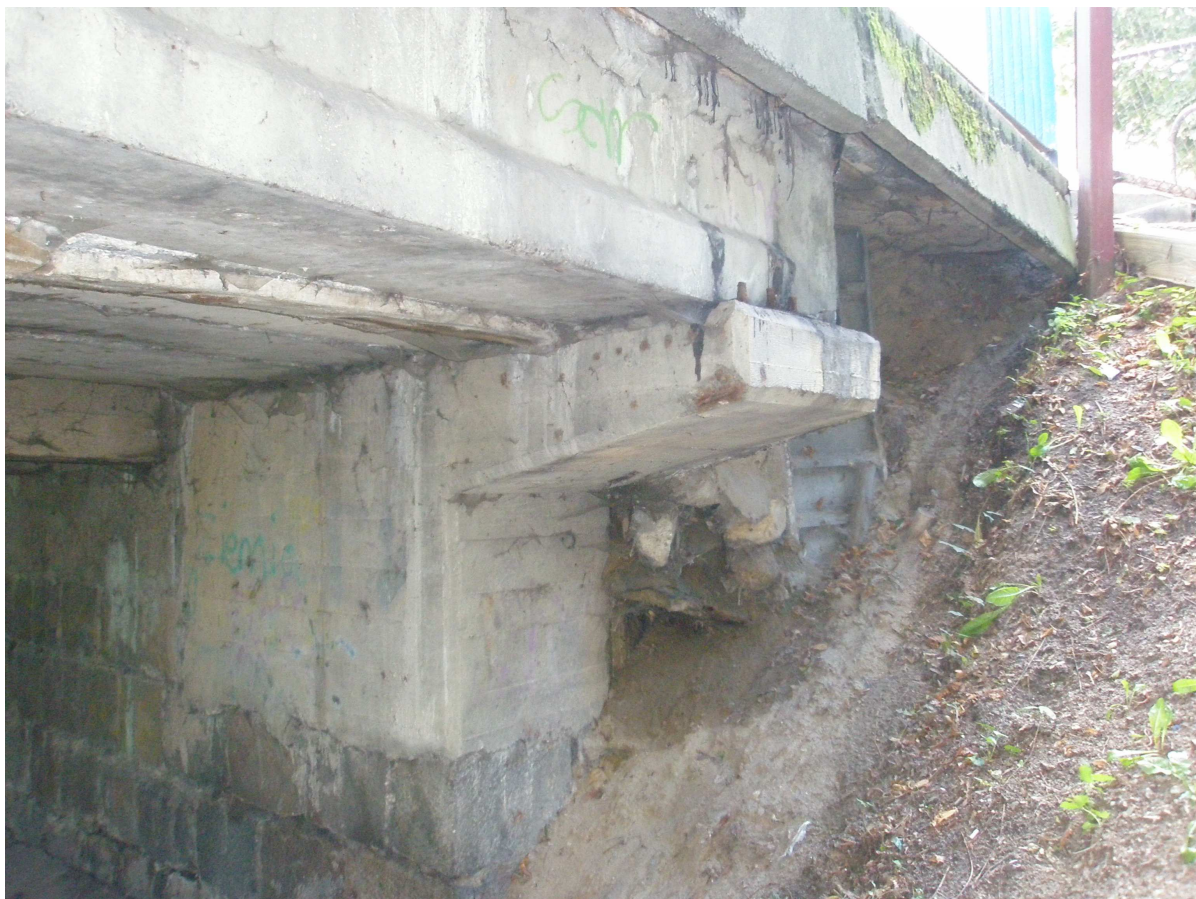
Wilgotne środowisko sprzyja działaniu mikroorganizmów – **zielone naloty na powierzchniach betonowych** oraz pojawieniu się form roślinnych jak mchy, porosty czy trawy. Te ostatnie osiedlając się na betonie powodują zatrzymywanie wilgoci i stwarzają korzystne warunki do rozwoju bakterii reagujących agresywnie na beton..

**Kruszenie i odpadanie powierzchniowej w-wy betonu gzymsów w połączeniu z białymi nalotami** świadczy o korozji siarczanowej. Efektem znacznych ubytków betonu jest wyraźne odsłonięcie prętów zbrojenia oraz stopniowe korodowanie stali. Występujące białe naloty sugerują znaczne zaawansowanie procesu korozyjnego.

FOT. 3 – mchy powstałe na gzymsach, korozja betonu, wymywanie nasypu

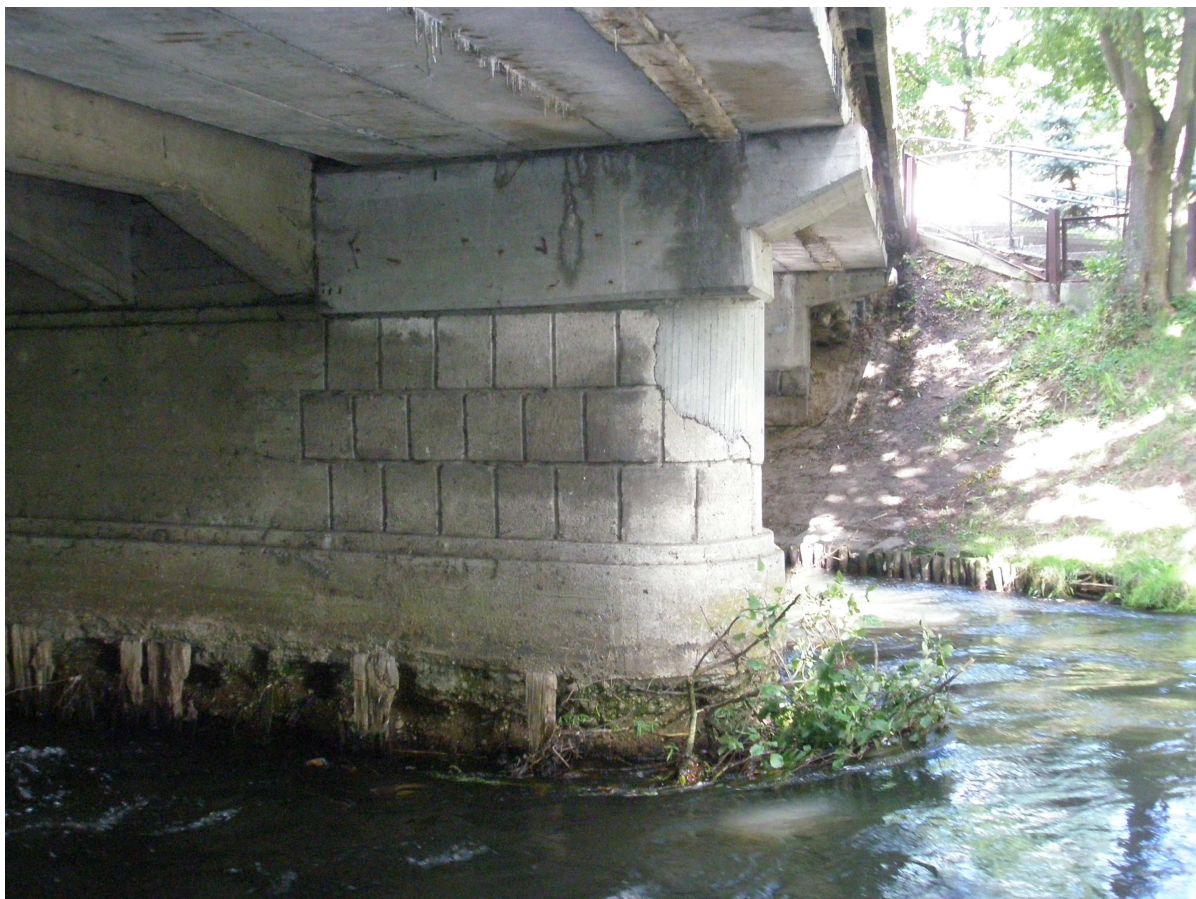
W wyniku obniżenia się dna rzeki, odkryty został beton wyrównawczy pod filarem mostu, który z uwagi na małą klasę betonu z jakiego został wykonany, uległ znacznemu uszkodzeniu ( widoczne ubytki)

FOT. 4 – Ubytki betonu w podstawie filara, zacieki i nacieki w przęśle poszerzenia mostu

Największe ubytki betonu stwierdzono pod zasadniczym trzonem filara z uwagi na niską klasę betonu.

Również niebezpieczne stają się ubytki beton pod zasadniczym trzonem filar.

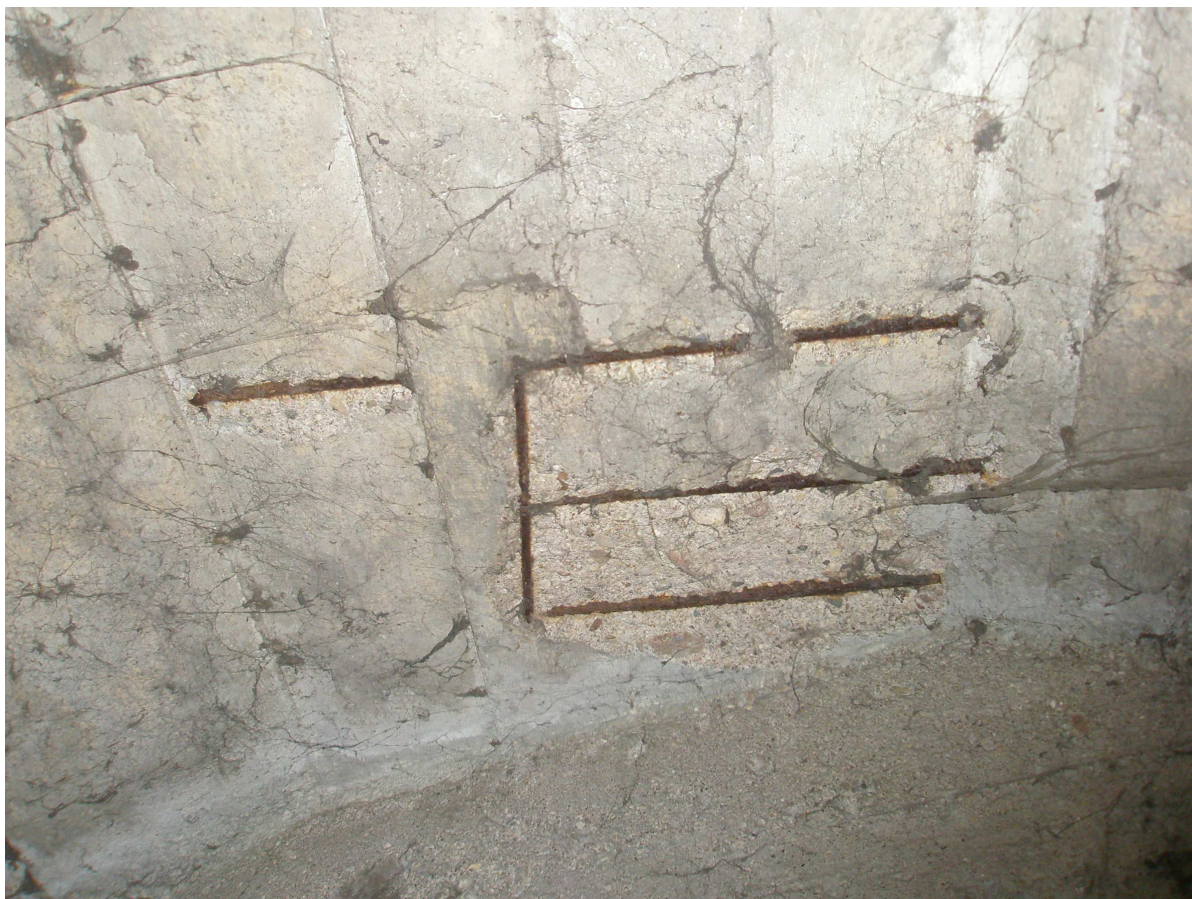
Odpadająca otulina **odkryła** również **pręty zbrojeniowe** ustroju nośnego i kap chodnikowych.

FOT. 5 – Ubytki betonu i skorodowane zbrojenie w płycie pomostu, zabrudzenia

Ubytki betonu stwierdzono przede wszystkim w płycie pomostu, odspojeniu uległa otulina części prętów zbrojeniowych.

Elementy betonowe stykające się z gruntem zabezpieczyć izolacją powłokową. Pozostałe elementy betonowe ( przyczółki, ustrój nośny ) po oczyszczeniu strumieniowo – ściernym, zostanie naprawiona zaprawami PCC i zabezpieczona powłokami malarskimi.
